東北地方太平洋沖地震 構造物被害報告

文責：高橋良和（京都大学防災研究所）

東北新幹線高架橋

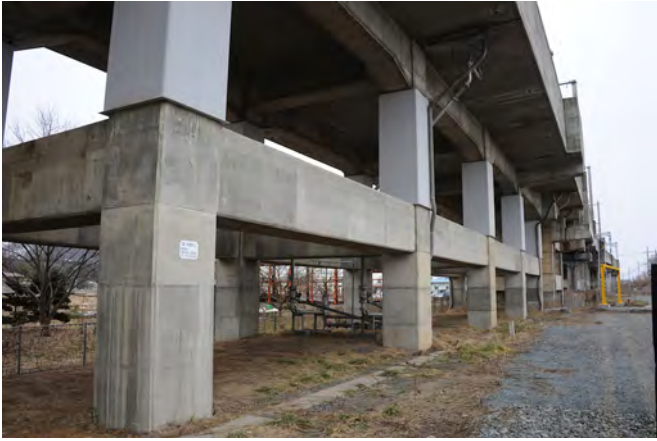
・第1和賀BL（東京起点447km 309m）

中間梁を有するラーメン橋脚。中間梁上部の柱を鋼板による耐震補強。無被害。

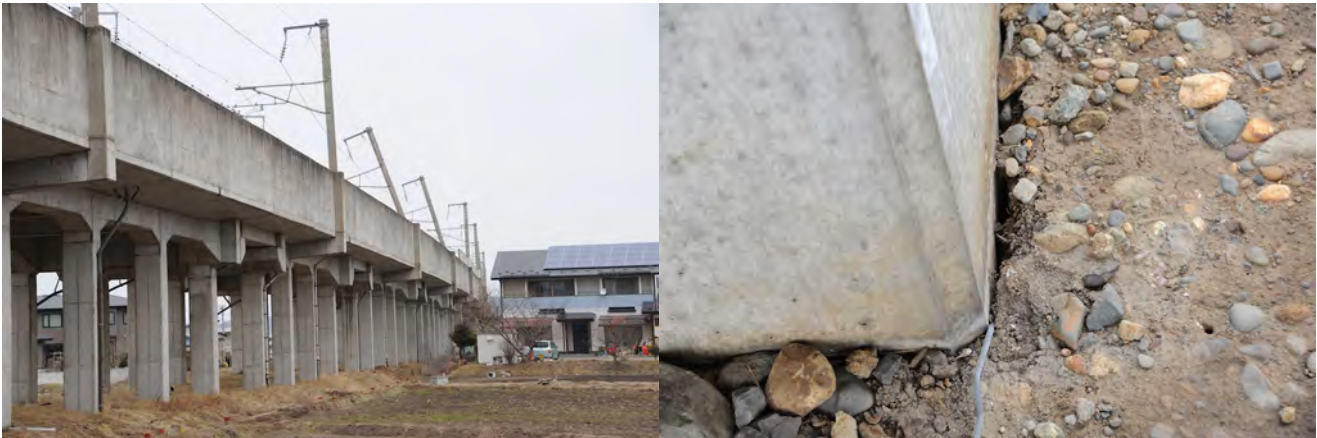
・ 第3 岡島 BL (東京起点 452km 279m)

一層ラーメン構造. 無補強であるが, 橋脚等高架橋躯体に損傷なし. 架線電柱が線路方向に傾斜. 橋脚下端と地表面に隙間があり, 橋軸直角方向に振動したことが予想される.

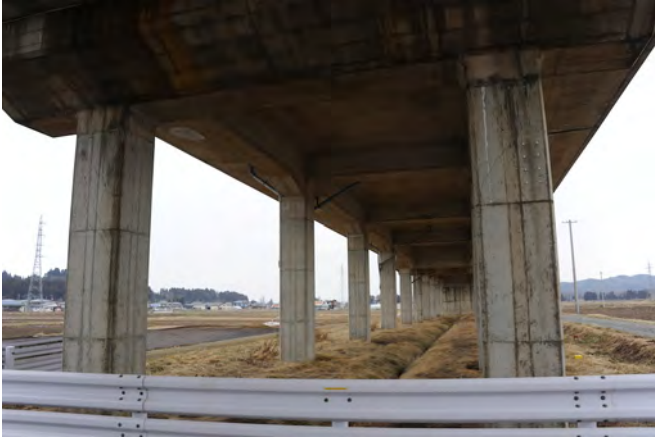
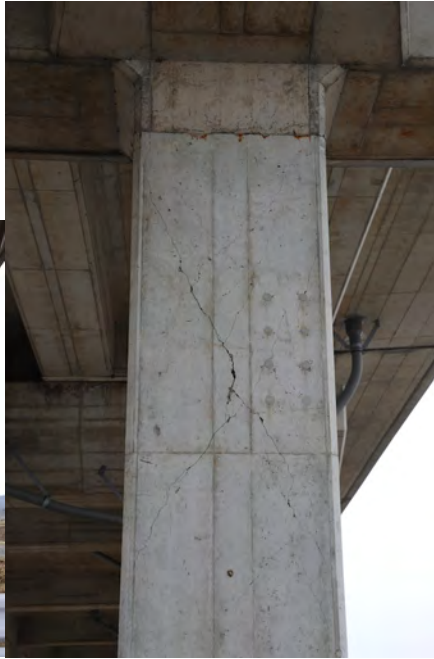
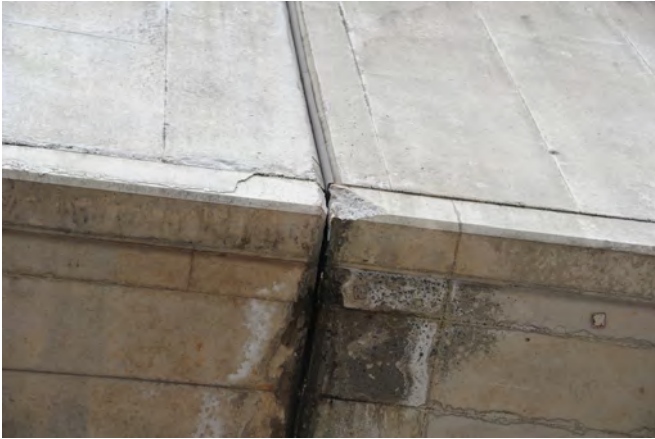
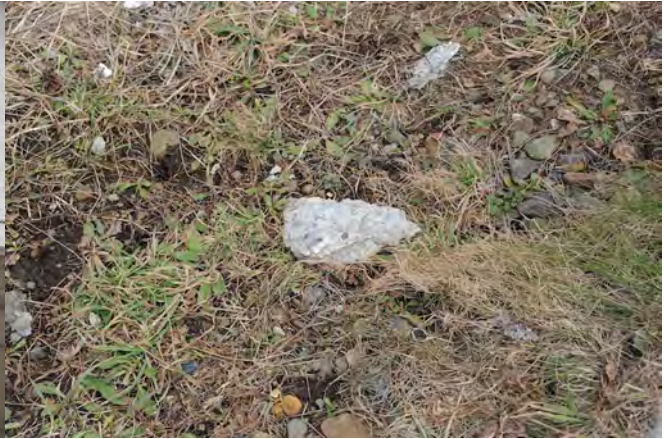
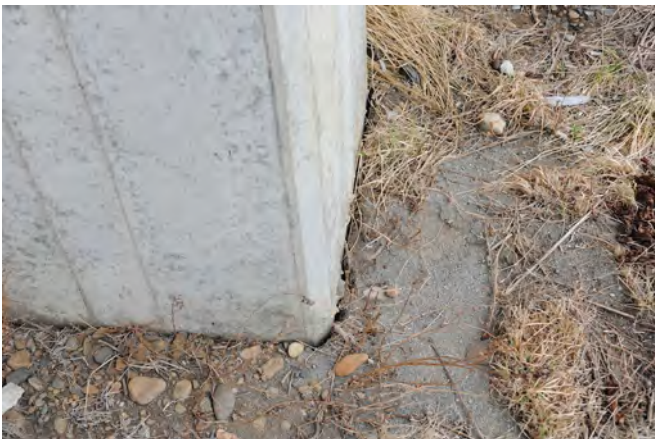
・ 第5 鳥喰 BL (東京起点 453km 489m)

起点側端部橋脚(R9)上部において, 橋軸直角方向にせん断ひび割れが発生. 支持する RC 単純桁の角が一部欠けていることから, 橋軸直角方向に変形したことが確認できる. 橋脚の一部で地表面との隙間が確認できるが, 液状化により噴出した細かい砂が確認できる.

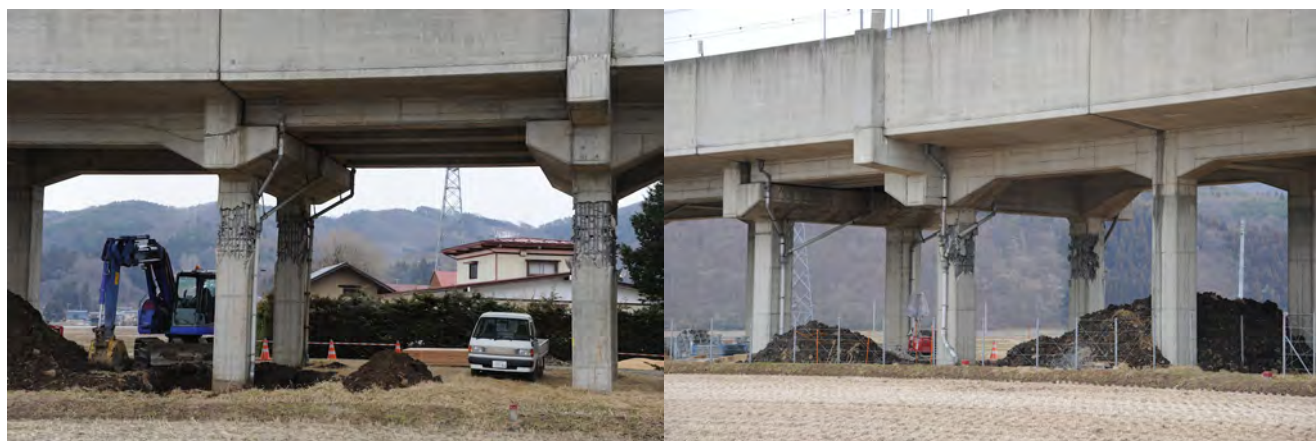
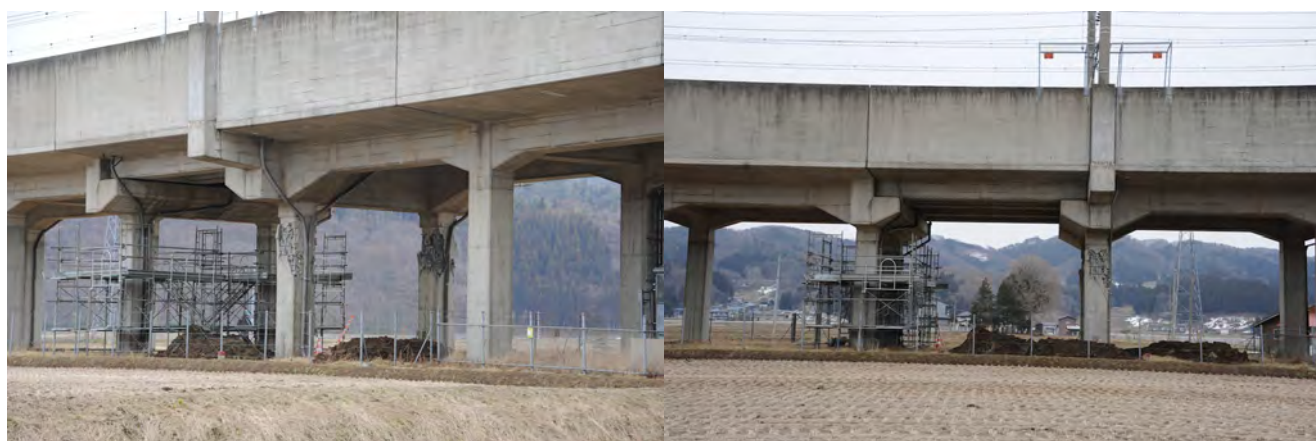
・ **橋梁名不明**（次に示す第一中曽根 BL の数区間起点側の高架橋）

数高架橋にわたり、端部橋脚上部にせん断破壊とみられる大きな損傷が発生。1橋で起点側端部橋脚に損傷がみられるが、3橋で終点側端部橋脚に損傷が確認できる。主に橋軸方向の変形に伴うせん断ひび割れが見られる。

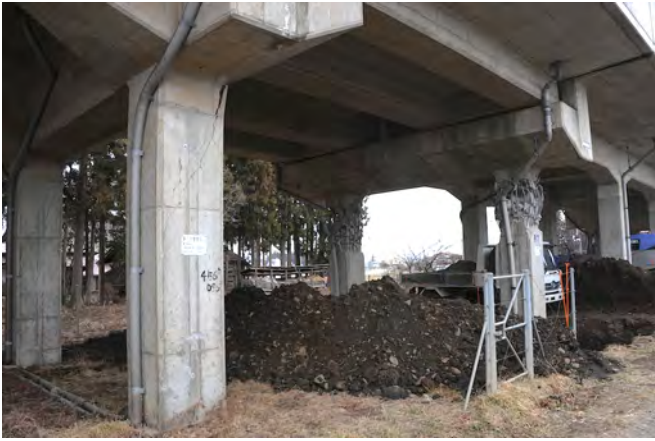
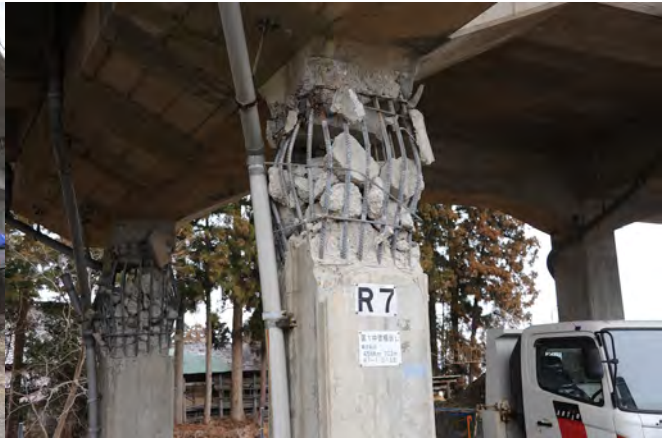
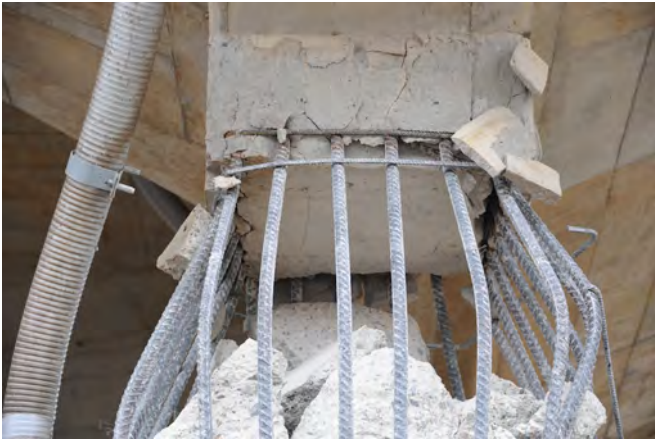
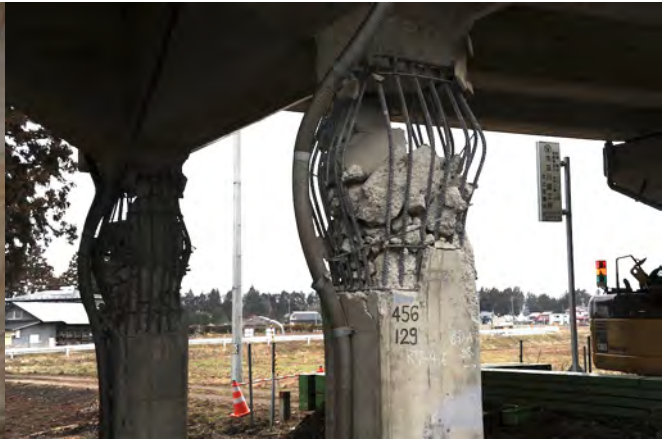
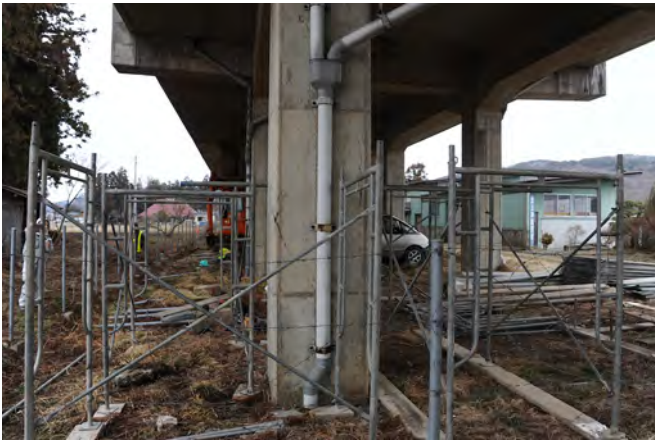
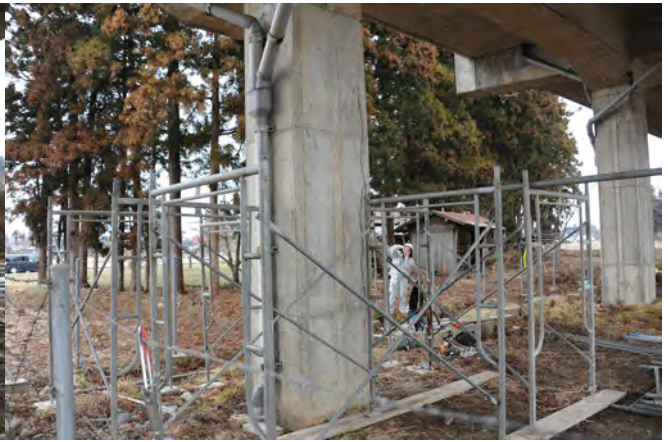
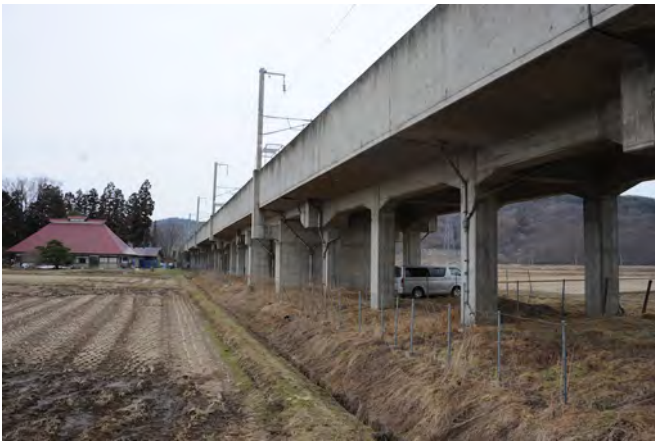
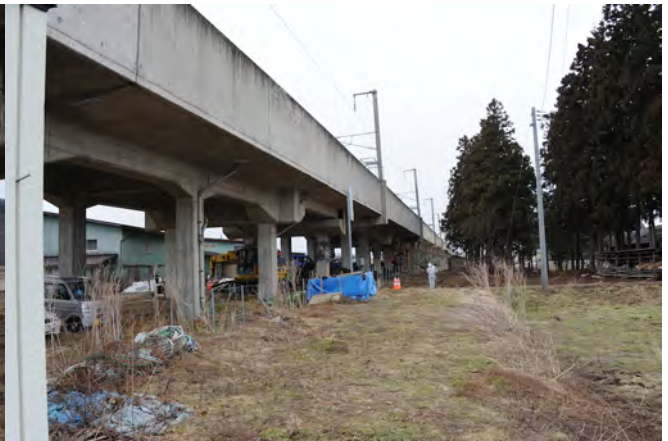
・第一中曽根 BL（東京起点 456km 103m）

2 高架橋にわたり，橋脚上部に大きな損傷が発生．起点側，終点側端部柱は，柱上部の打ち継ぎ目？のモルタル部と柱部コンクリートが分離．コアコンクリートも完全に破壊し，荷重支持能力も喪失している．中間位置柱もせん断ひび割れが確認できるが，橋軸方向，橋軸直角方向側面にも斜めひび割れが確認できることから，ねじれ応答が発生した可能性もある．連続する高架橋の端部柱にも，かぶりコンクリート位置に上端から下端へ続くひび割れが確認できる．

調査時（地震発生から 3 日後）には既に復旧工事が始まっており，基礎横はり上面まで掘削されていたが，基礎部には特に損傷が見受けられない．

第一中曽根 BL の北側，南側でも同様の高架橋につながるが，特に同種の破壊はみられない．

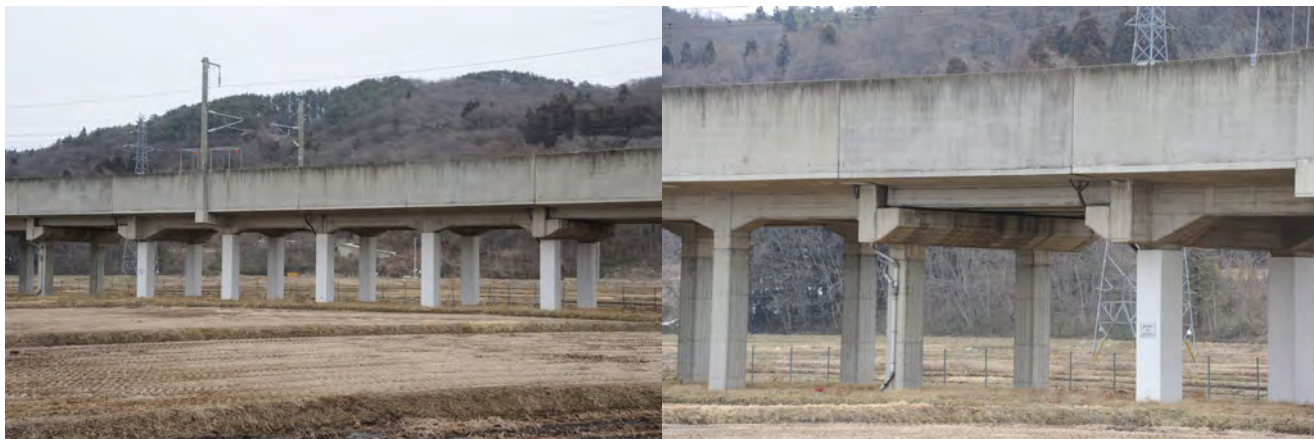
・第1大木 BL (東京起点 456km 717m)

一層ラーメン構造. 鋼板による耐震補強済み. とくに損傷は見受けられない. この終点側には無補強の一層ラーメン構造が連続するが, その高架橋にも (遠方より) 損傷は確認できない.

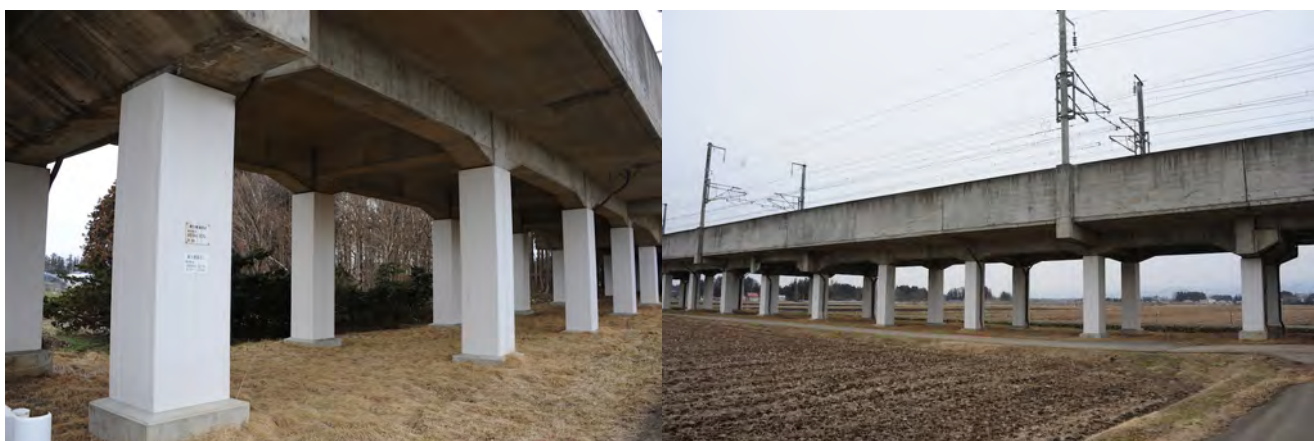
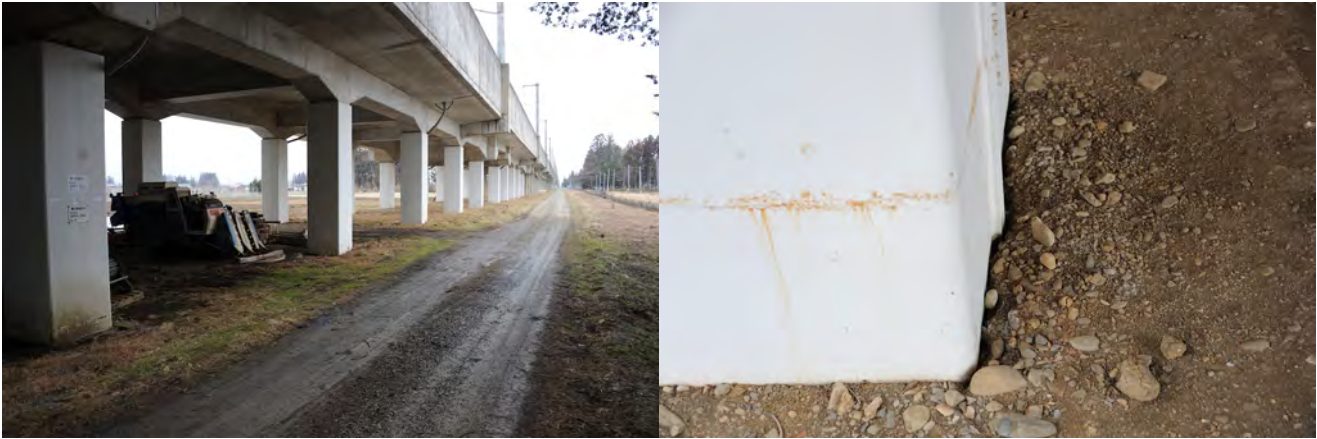
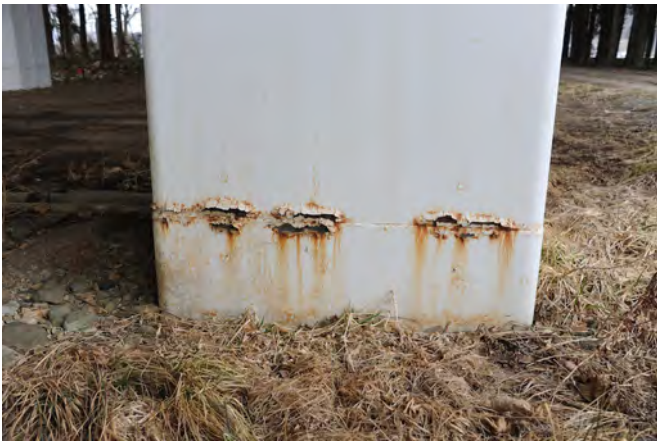
・第5猪鼻 BL (東京起点 469km 301m) R15-1

2003年三陸南地震において大きく被害を受けた高架橋であり, その当時端部柱に被りコンクリート剥落を伴う比較的大きな損傷が, 中間位置柱にはかぶりコンクリート剥落を伴わないせん断ひび割れが発生していた. その後の復旧工事では, ひび割れ部やコアコンクリートへの樹脂注入, かぶりコンクリート等の断面修復, 鋼板補強が施工されるとともに, 損傷が比較的大きかった一部の柱については, アラミド繊維による補強がなされた.

今回の地震後の調査では, 橋軸直角方向に柱基部と地表面の間に隙間が見られることから振動が確認できるものの, 特に損傷は確認されず, 耐震補強効果が確認できる. ただ, この一帯は地下水位が高いのか湿気が高く, 鋼板補強の基部で腐食痕が確認できる.
